MINNISBLAÐ

3588-004-MIN-001-V01

Jarðvatns- og lekamál á Siglufirði tengd snjóflóðavarnargörðum

Skoðun 2023

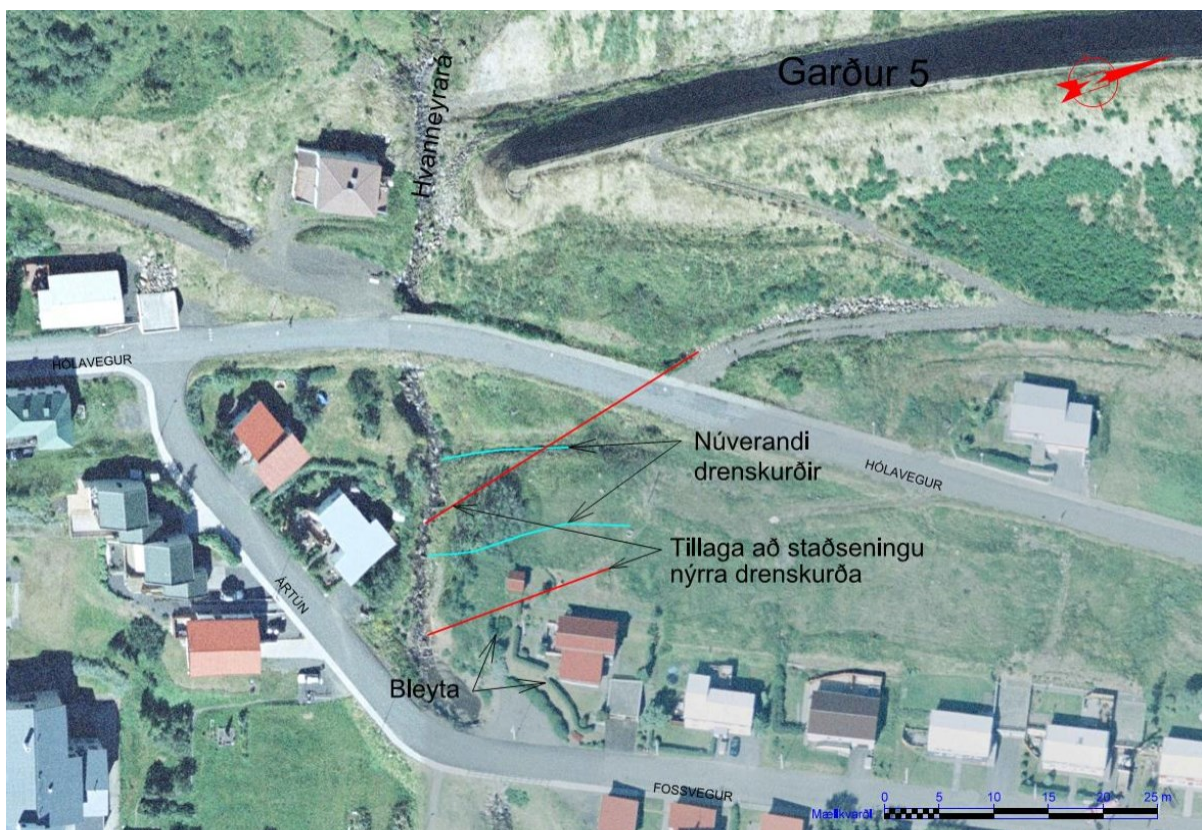
Mynd 1: Yfirlitsmynd af Fossvegi 9 úr skýrslunni frá 2016.

Það er skemmst frá því að segja að ekkert af þeim aðgerðum sem lagðar voru til voru framkvæmdar. Því er rétt að áður en lengra er haldið þá verði farið í það að framkvæma samkvæmt þeim tillögum. Þær aðgerðir ættu að vera nægilegar til að leysa vandamálin sem tengjast Fossvegi 9 og þangað til þeim er lokið er ekki hægt að fullyrða meira um málið.

Ofan við Hólaveg þar sem drenskurður frá garði endar virðist liggja rör út í Hvanneyrará. Kanna þarf hvort þetta rör liggur yfirleitt þangað en enginn rörendi var sýnilegur ofan brúarinnar. Einnig þarf að kanna hvort þetta rör er að virka.

Grafa þarf framhald af táskurði garðs 4 út í Hvanneyrará. Setja þarf ræsi undir Hólaveg og gæta þess að skurðurinn sé með nægjanlegum langhalla til þess að viðhalda rennslinu.

Þá er lagt er til að grafinn verði drenskurður efst á lóðamörkunum í það minnsta 3 m djúpur og fylltur af 3/4 hlutum með drengrjóti, svo ekki taki mörg ár að þurrka lóðina. Hugsanlegt er að það þurfi að fleyga skurðinn ofan í klöppina. Mælt er með að hafa jarðvegsdúk milli drengrjótsins og fínefnis í skurðstæðinu. Gæta skal að því að rennsli út í Hvanneyrará sé tryggt.

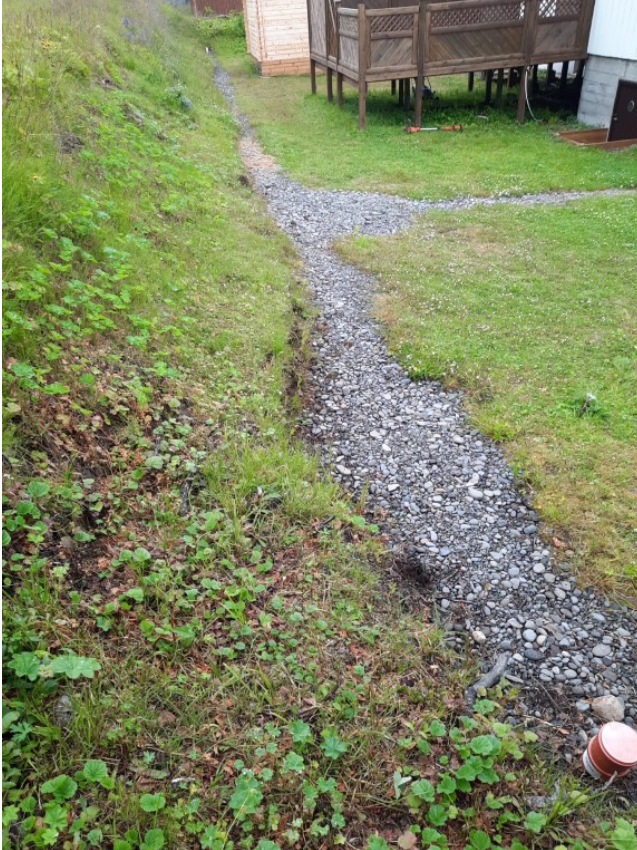
Mynd 2: Horft eftir lóðamörkunum á Fossvegi 11 í átt að Fossvegi 13. Lóð virðist tiltölulega þurr.

Það er metið svo að þessar lóðir séu ekki á áhrifasvæði þeirra aðgerða sem lagðar eru til fyrir Fossveg 9 og ekki er hægt að sjá að það sem er metið að sé að gerast á Fossvegi 9 sé að hrjá þær. Þær liggja allar innan en Fossvegur 9. Baklóðir þessara húsa eru einnig grafnar inn í bakkann og því ekki ólíklegt að vatn hafi áður leitað þar út. Á það skal einnig bent að drenlagnirnar í kverkinni þurfa að liggja á a.m.k einhverju dýpi eigi þær að virka sem skyldi og það er nauðsynlegt að hreinsa þær með reglulegu millibili og þá þarf að vera gott aðgengi í þær um hreinsistúta sem ná upp að yfirborði.

Niðurstaða skoðunar er sú að ekki eigi það sama við um lóðirnar á Fossvegi 11-15 og Fossveg 9 og að ekki sé greinilegt orsakasambandi milli framkvæmda við gerð snjóflóðavarnargarða og bleytu í lóðunum.

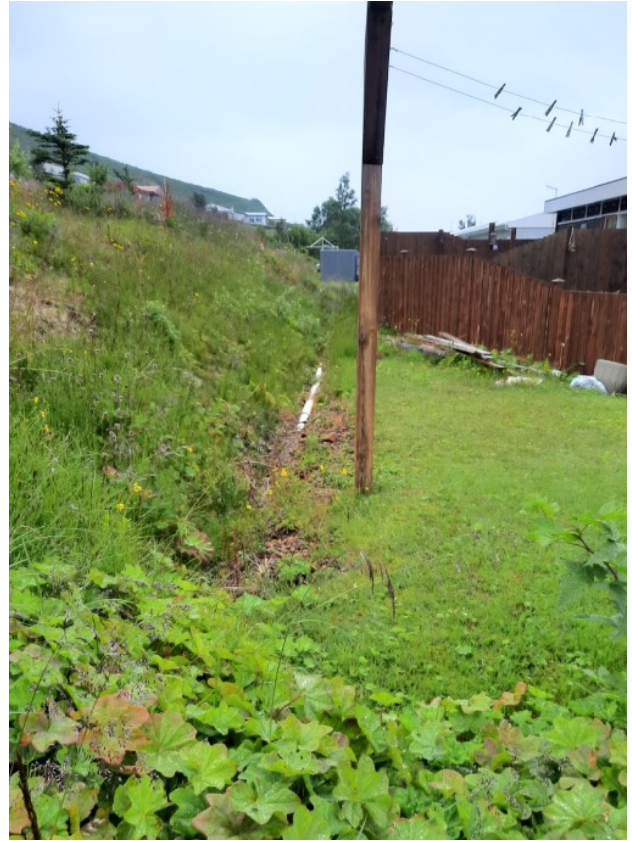
Mynd 3: Horft eftir lóðamörkunum á Fossvegi 13 í átt að Fossvegi 15. Drenlagn í yfirborði.

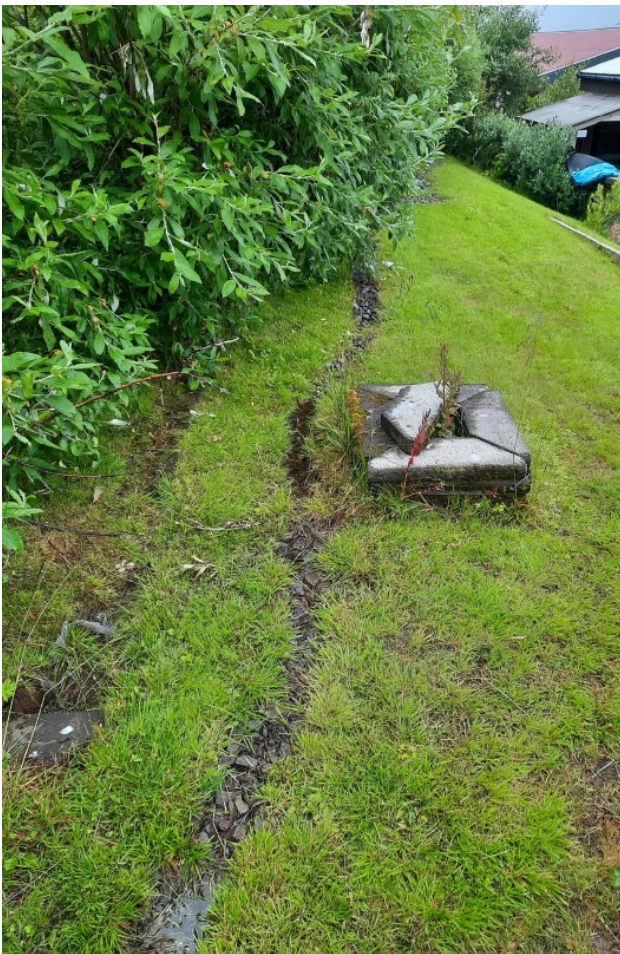
Við vettvangsskoðun sást drenskurður sá sem nefndur er í erindi íbúa. Sjá má myndunum hér fyrir neðan að það liggur vatn efst í honum á kafla. Það er því ljóst að hann er ekki að virka sem skyldi. Til að ná betri virkni í hann þyrfti hann líklega að vera dýpri og drenlögn í botni hans mundi líka hjálpa til.

Mynd 4: Hér sést ofan á yfirborðið á drenskurðinum sem liggur efst í lóðinni. Vatn liggur efst í skurðinum.

Niðurstaða skoðunar er sú að ekki sé hægt að tengja bleytu í lóð við framkvæmdir við gerð snjóflóðavarnargarðanna á sínum tíma eða þær ástæður sem gefnar voru upp í skýrslunni frá 2016 fyrir næstu lóðir fyrir utan.

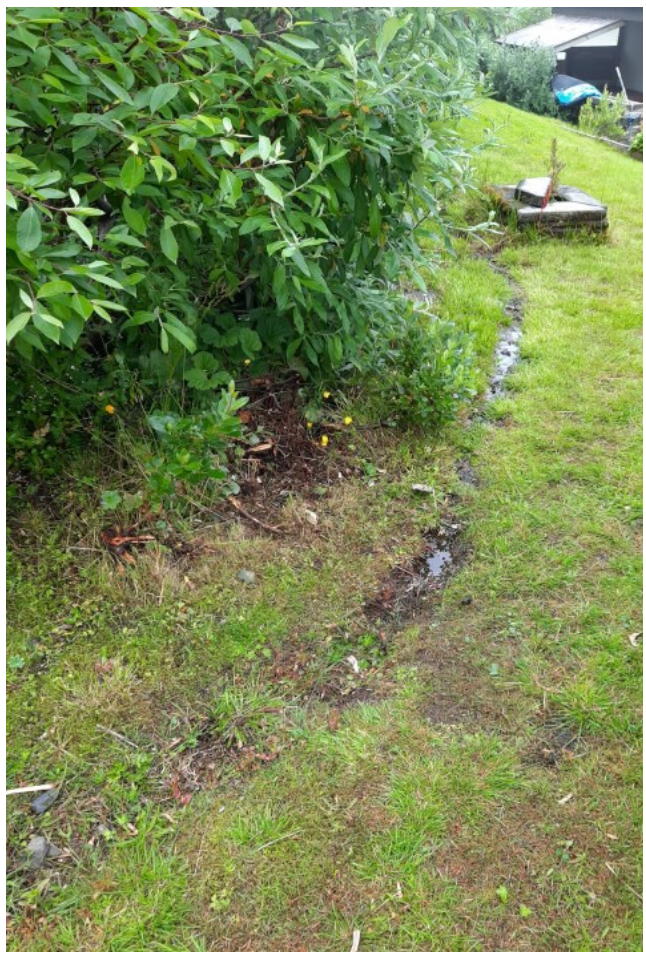
Mynd 5: Vatn sést greinilega efst í skurðinum. Hann er því væntanlega ekki að virka sem skyldi.

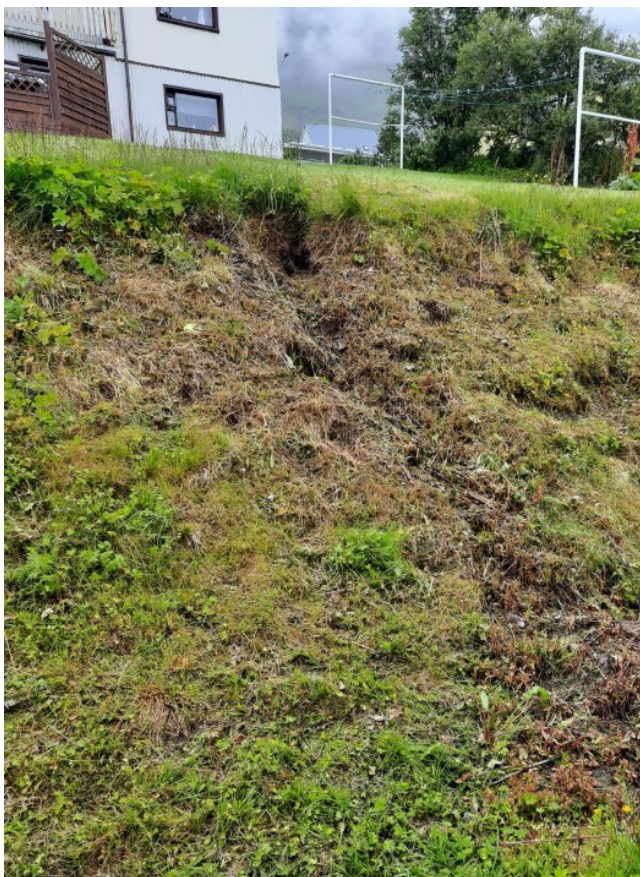
Lóðin á lóðamörk að vestanverðu (bakatil) að lóðunum sem liggja neðan Laugavegar (næstu götu fyrir ofan Hafnartún). Vegna halla lands þá er nokkuð hár stallur – hátt í 2m - á lóðamörkunum þar sem hæðarmunurinn er tekinn upp. Veruleg bleyta er á hluta þessa svæðis á milli efri brúnar stalls og húss og virðist hún koma út úr ákveðinni rás í fláanum. Myndir 6 og 7 hér fyrir neðan sýna aðstæðurnar á svæðinu. Að sögn íbúa hefur einnig verið leki inn í kjallara hússins á þessu svæði. Ekki kom fram hvort að drenlagnir lægju meðfram bakhlið hússins en séu þær til staðar þá er virkni þeirra sennilega lítil.

Mynd 6: Hér sést fláinn á milli lóðanna og rásin sem vatnið virðist koma úr.

Ekki er sýnilegt neitt orsakasamhengi á milli framkvæmdanna við snjóflóðavarnargarðana og bleytunnar í lóðinni. Lóðin liggur eins og áður segir innan við svæði þvergarðanna og langt fyrir neðan það. Þekkt er að grunnvatn í skriðujarðvegi ferðast að jafnaði eftir sérstökum rásum neðanjarðar og það geta orðið breytingar á rennslisleiðum þess án þess að nokkuð þurfi að koma til. Á lóðunum neðan Laugarvegjar liggur fráveitulögn samsíða götunum. Mögulega ferðast vatn eftir þeim skurði í vatnsleiðandi fyllingu næst rörunum og kemur út þarna.

Kjallari hússins er á þessari hlið alveg niðurgraffinn. Til að hindra leka inn í hann þyrfti að koma fyrir drenlögn helst neðan við neðstu plötu hússins og ganga frá upp að yfirborði þ.a. ekki geti myndast þar vatnsuppistöður. Til að losna við vatnið af yfirborðinu þarf að grafa inn í fláann og reyna að finna hvaðan vatnið kemur. Ef mögulegt, þá þarf að beisla sem mest af vatninu og leiða það fram hjá húsinu.

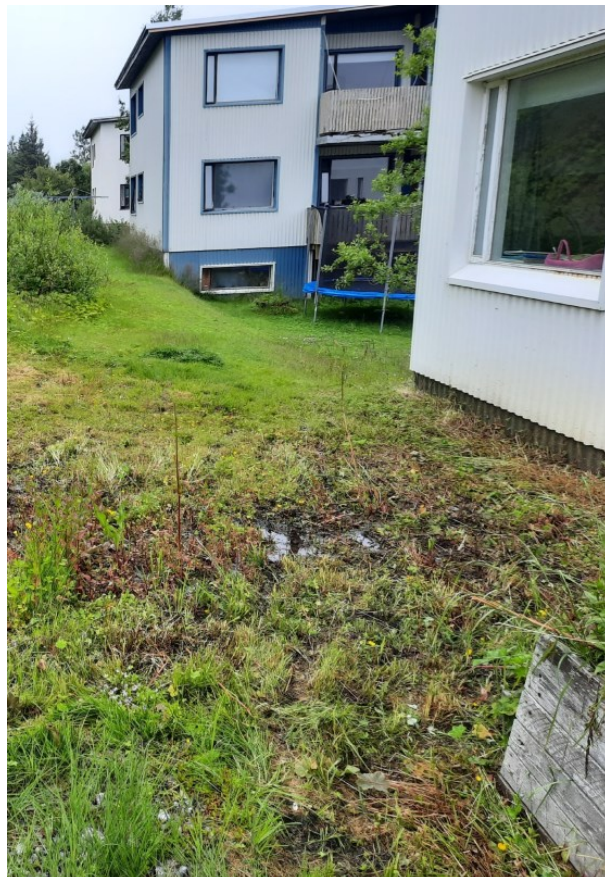
Mynd 7: Hér sést svæðið ofan húss neðan við fláann. Sjá má all nokkra bleytu.

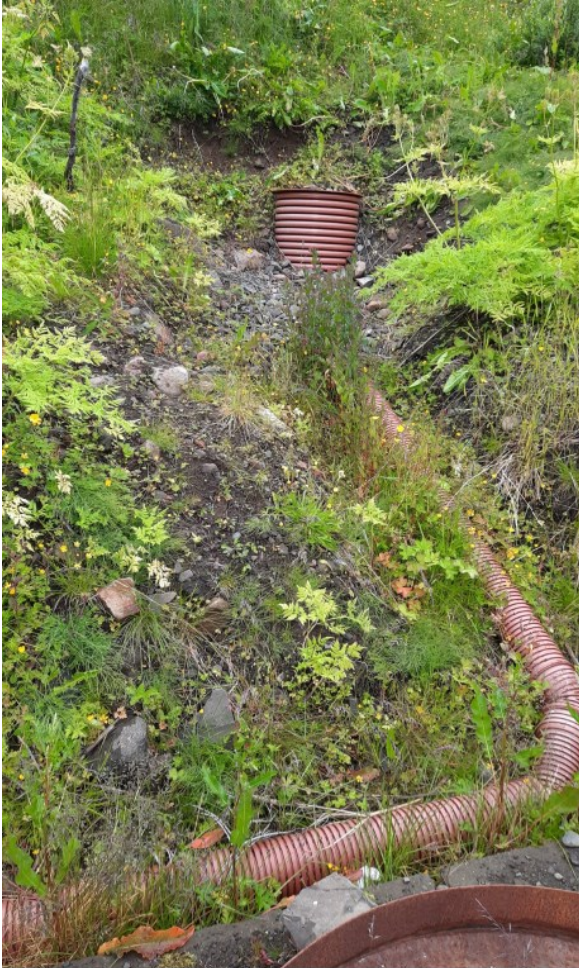
Mynd 8: Uppi í fláanum hefur verið settur safnbrunnur og vatn leitt frá honum að bæjarkerfinu.

Það er ekki að sjá neitt beint orsakasambandi á milli snjóflóðavarnargarðanna og bleytunnar sem kemur út undan fláanum. Húsið er langt fyrir neðan garðana og alveg niðri við sjó í ca. 2-3m hæð yfir sjávarmáli. Það er ekki ólíklegt að bleyta hafi komið undan þessum fláa alla tíð en þarna endar hliðin og eyrin/uppfyllingar byrja.

Til að finna út hvaðan vatnið er að koma þarf að grafa inn í fláann og jafnvel inn í götuna þar sem það er að koma út. Síðan þarf að reyna að beisla sem mest af vatninu og beina því áfram í kerfi bæjarins. Það getur verið að það þurfi að svera upp þær lagnir sem þegar hafa verið lagðar.

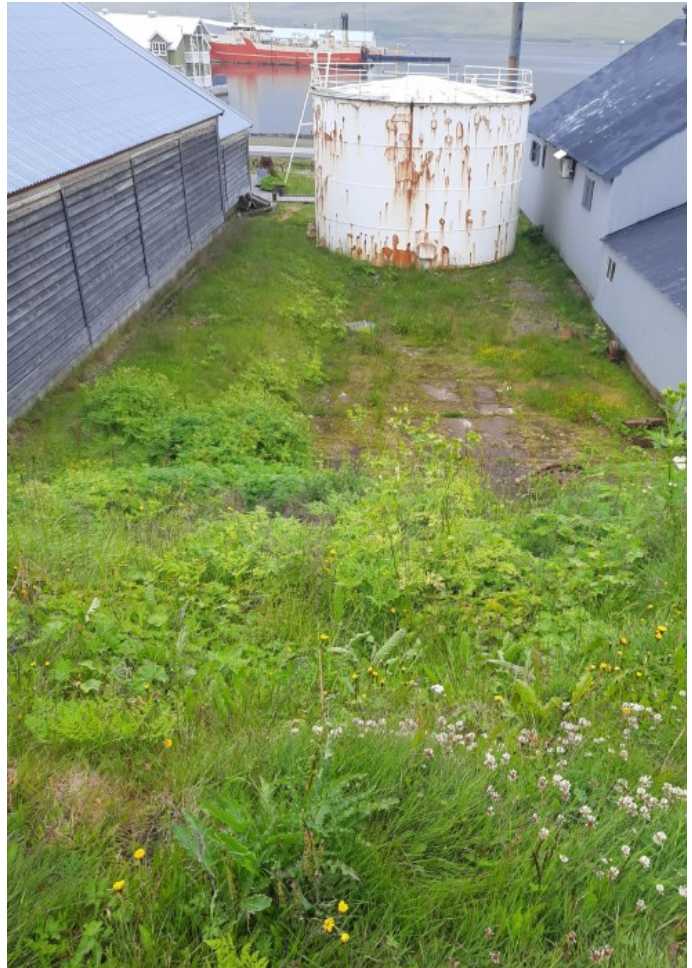
Mynd 9: Horft frá kantinum á Hafnargötu niður fláann. Bátahúsið er til vinstri á myndinni. Svæðið á milli húsanna er lægra en umhverfið.

Ef svæðið er skoðað frá kantinum á Hafnartúninu og niður þá má sjá að fláinn er áberandi þynnstur ofan við svæðið þar sem vatnið kemur út úr honum. Það er líkt og að úr honum hafi jafnvel skriðið einhvern tíma áður. Það má einnig benda á að í Hafnargötunni er lagnaskurður sem leitt getur grunnvatn betur en skriðujarðvegurinn í kring og það er hugsanlegt að vatnið sé að koma út úr þeim skurði.

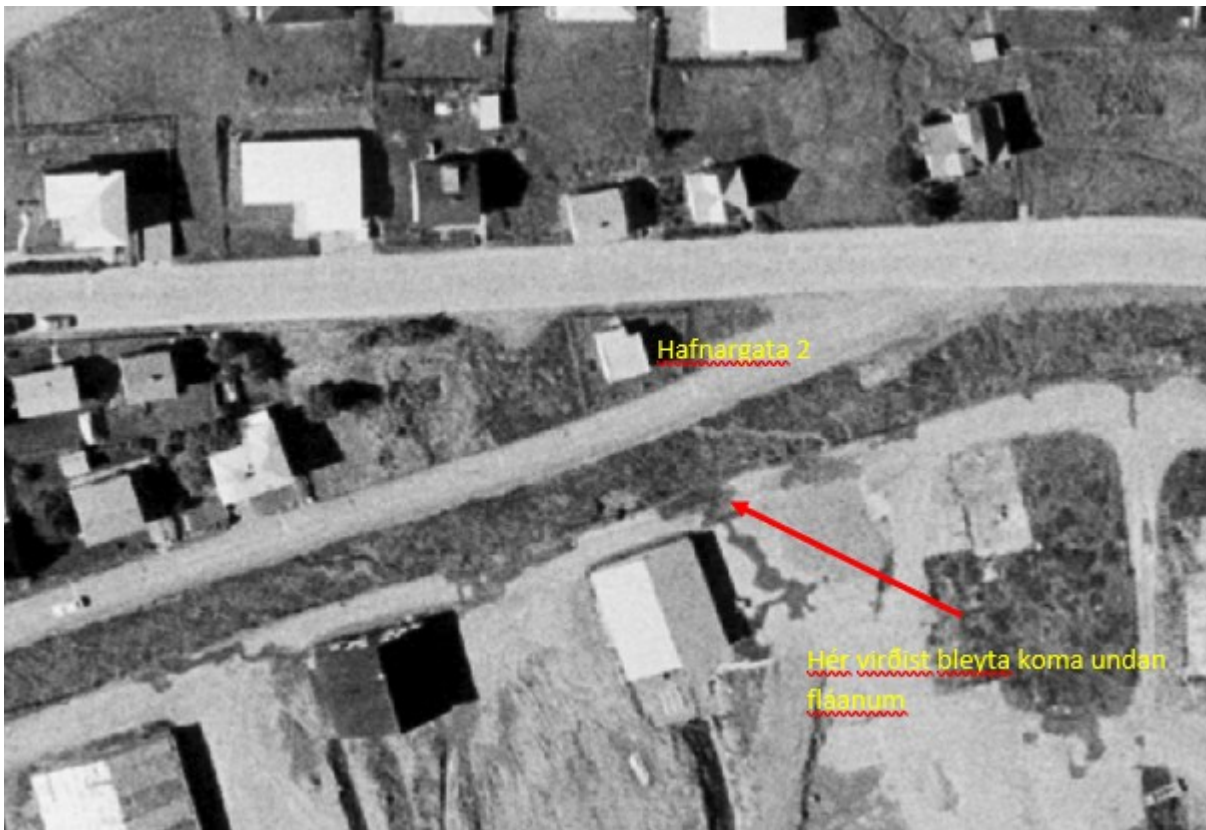
Ef skoðuð er loftmynd frá árinu 1983 má sjá að bleyta virðist koma undan fláanum á nánast sama stað og farið var í aðgerðirnar til að beisla rennslið sbr. mynd 8. Úrklippu úr þessari loftmynd má sjá á mynd 10 hér fyrir neðan. Það má því álykta að þarna hafi bleyta verið til staðar áður.

Mynd 10: Úrklippa úr loftmynd frá 1983. Sjá má að bleyta virðist koma undan fláanum.
