Verndarsvæði í byggð

Þormóðseyri Siglufirði

Skráning fornleifa, húsa og mannvirkja

2018

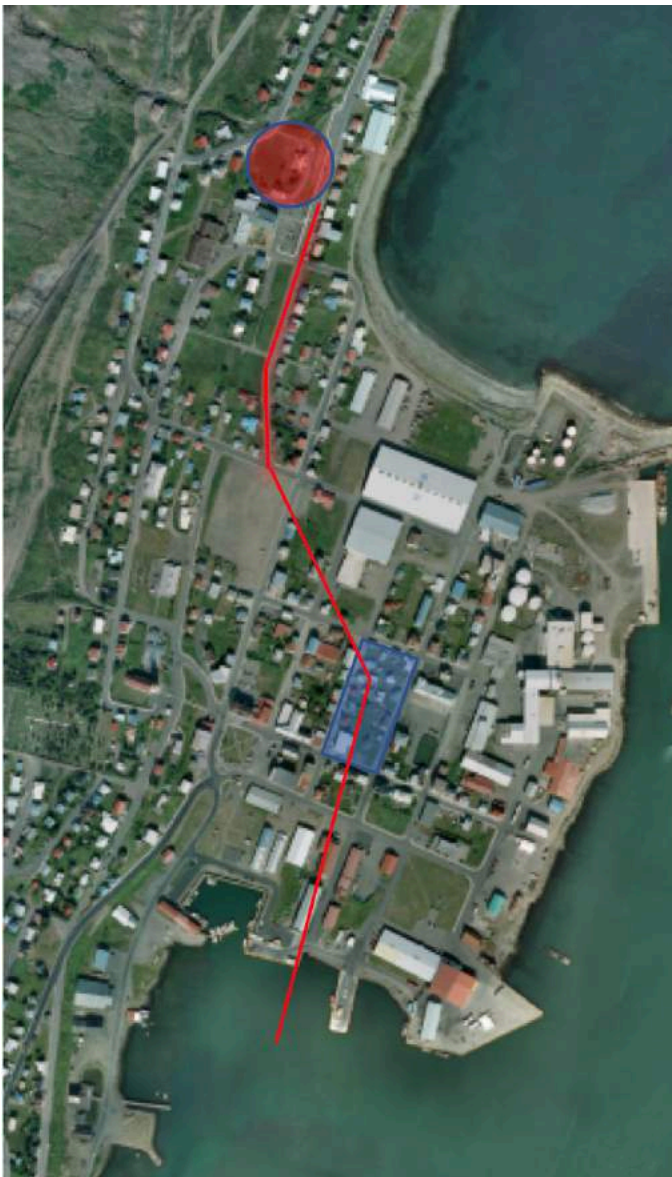
Legu götu, síðar Hvanneyrarbrautar, samkvæmt korti 1914. Hvanneyri stóð þar sem bleiki hringurinn er.

Nýlega uppgötvaðust tvö kort til viðbótar við þau þrjú skipulagskort Bjarna sem áður voru þekkt. Þau sýna millistig í þróun byggðarinnar, annars vegar 1910 og hins vegar 1914 og koma þar fram atriði sem teljast mikilvæg til að skilja hvernig skipulagið var útfært og hvað kann að hafa haft áhrif á það. Á eldra kortinu sést að fyrstu göturnar sem eru lagðar út eru Aðalgata og Vetrarbraut en gamli bæjarkjarninn syðst á eyrinni er ekki innlimaður í kerfið strax – ef til vill hefur það verið flókið vegna þeirra húsa sem þar stóðu þegar. Á yngri myndinni (1914) hafa bæst við götur þótt enn sé ekki komin endanleg mynd á reitinn sem hér er til umfjöllunar. Það sem vekur athygli á þessu korti er að gata, sem lá allt frá Hvanneyri og niður að bryggju, hefur legið um reitinn hér um bil í stefnu norður-suður og er ekki ósennilegt að hún hafi verið þar löngu fyrr í einhverri mynd. Gatan er enn til að stofni til

norðvestar í bænum (frá malarvelli og norðureftir) og heitir Hvanneyrarbraut en hún hefur augljóslega ekki passað inn í skipulag Bjarna og smám saman hefur klippst af henni, fyrst á eyrinni sunnarlega og síðan norður eftir. Stefna götunnar virðist sú sama og á bryggjunni. Kort Bjarna eru ónákvæm hvað varðar áttahorf húsa og sennilega hefur gatan legið nær stefnu Sæbyhúss og Grundargötu 10, þ.e. ásinn hefur hallað örlítið meira í V og A líkt og sýnt er á korti á bls.23. Líklega skýrir lega þessarar götu bæði áttahorf elstu húsanna, þ.e. mið hefur verið tekið af götunni (eða stígnum) þegar þau voru reist.

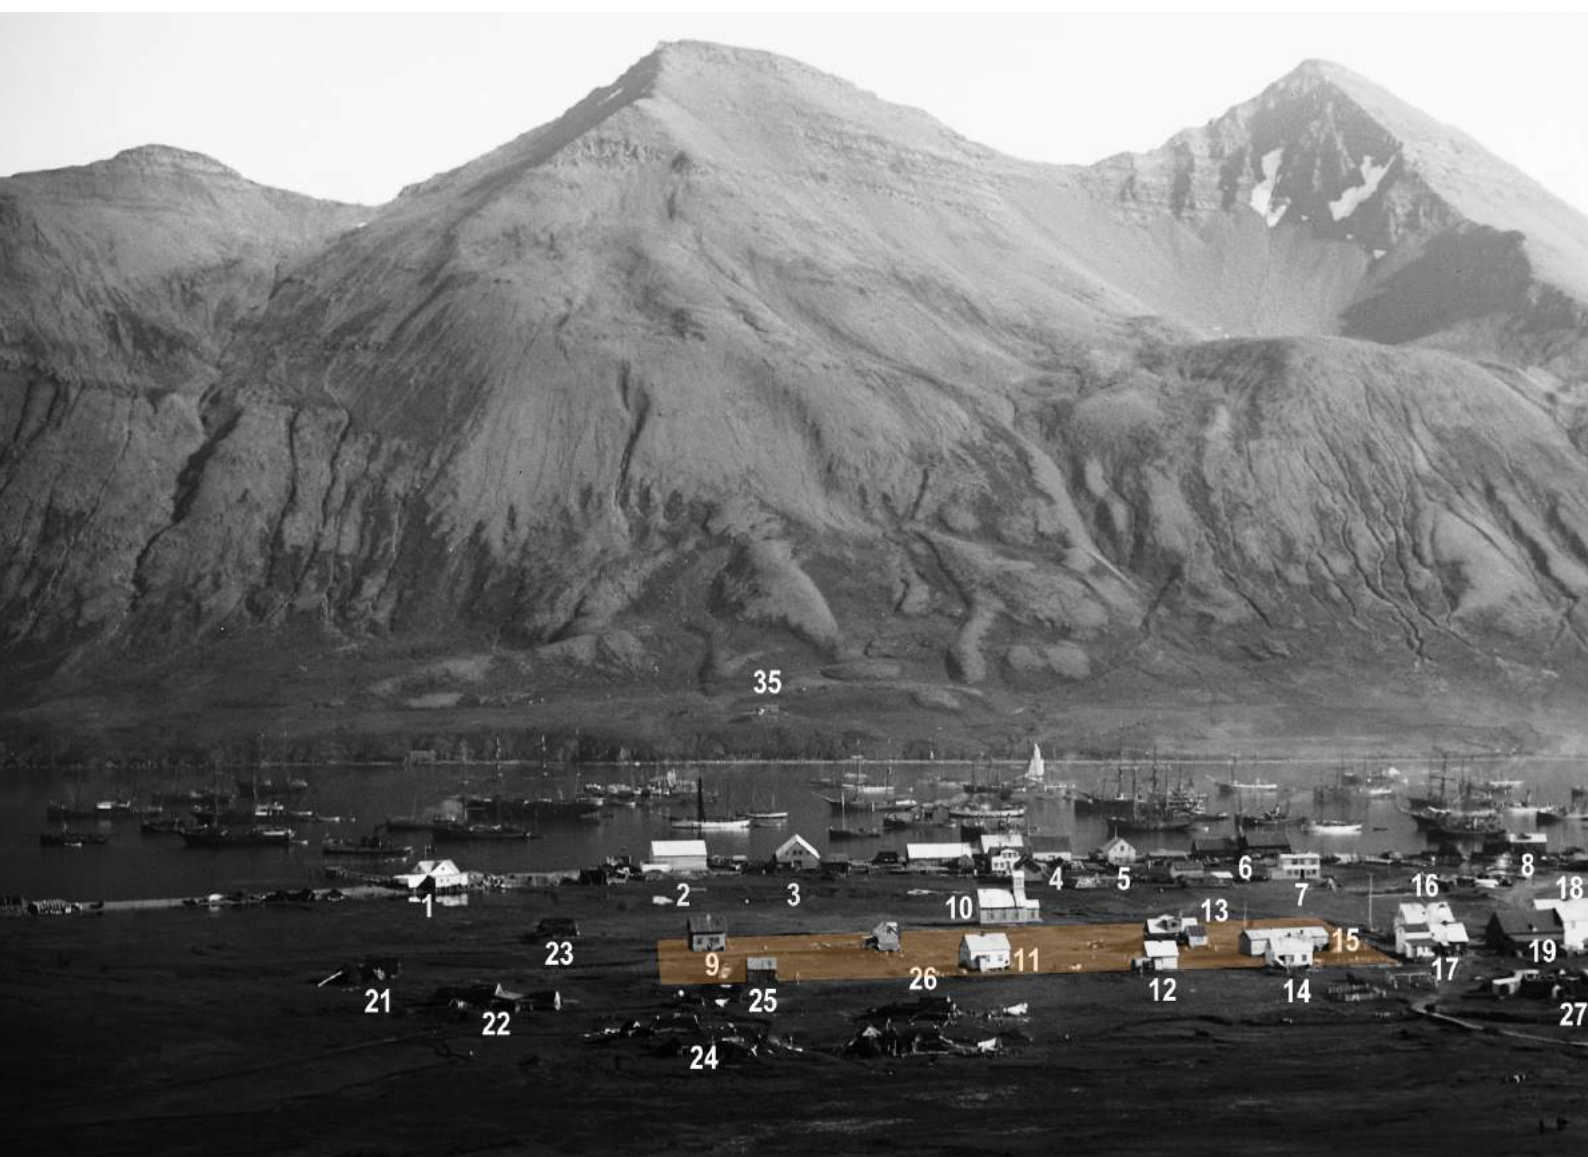
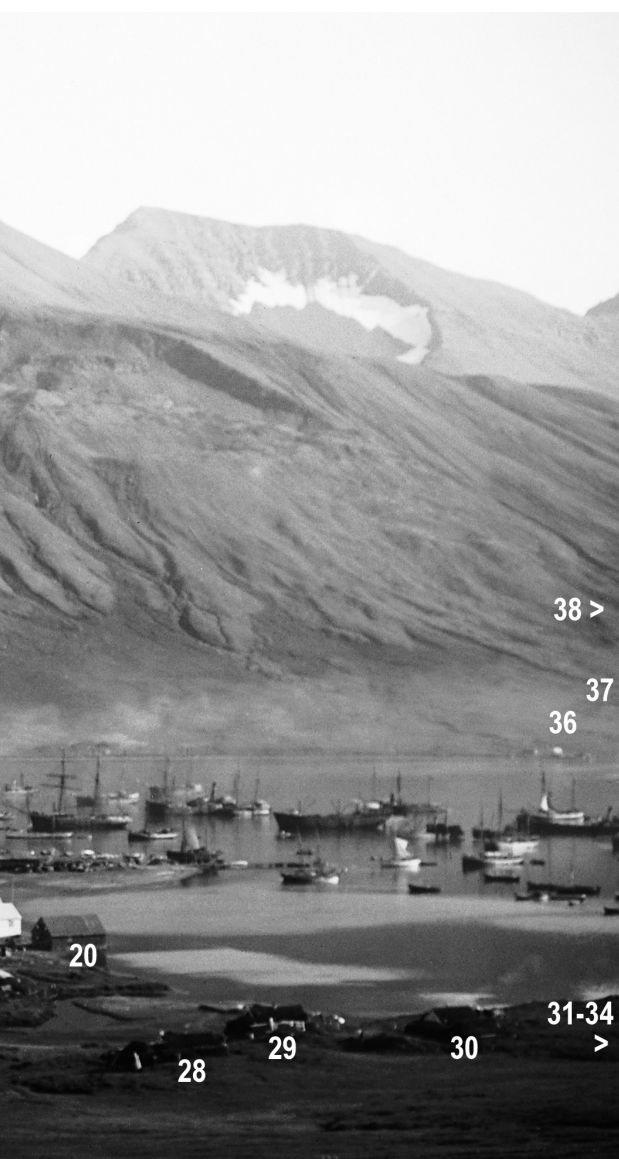
1. Síldarhús Söbstads - fyrsti hluti 1903
2. Síldarhús Bakkevigs
3. Bakkevigsbrakkinn
4. Síldarhús Henriksens - 1904
5. Síldarhús Hareides - 1904
6. Síldarhús Snorra Pálssonar - 1881

7. Hvítahúsið – 1905 (Verslun Sig. Helga)
8. Bræðluhúsin (framleiðsla hákarlalýsis)
9. Hús sr. Tómasar - 1905
10. Kirkjan byggð 1890
11. Hús Gunnlaugs Sigurðssonar –1905

12. Barðahús (flutt frá Hvanneyri 1895)
13. Sæbys hús - 1886
14. Hús Hannesar skósmiðs - 1899
15. Barnaskólahúsið - 1898
16. Maðdömuhús - 1884
17. Ytrahúsið – 1861 (viðbyggingar 1905)

18. Faktorshúsið - 1874
19. Gamla búð - Nýja búð - 1882
20. Niðursuðuhúsið – 1881 (u.þ.b.)
21. Bjarnabær
22. Hvanneyrarkofi - 1831
23. Eyri - 1884
24. Lækur – 1881, Lækjarbakki - 1883

25. Grund - 1900
26. Sandhóll - 1882
27. ?
28. Lindarbrekka – 1900
29. Pálsbær - 1902
30. Vindheimar - 1885
31. Eyrarland - 1898
32. Bær Skarphéðins Jónssonar - 1898

33. Búðarhóll skólahús – 1866
34. Búðarhóll II - 1893
35. Staðarhóll
36. Sæból - 1898
37. Neðri Skúta
38. Árbakki - 1903

Skýringartexti: Siglufjörður um 1905. Skyggða svæðið er í brennidepli.
 Ljósmynd: Hans Wingaard Friis. Birt með leyfi: Aalesunds Museum.
 Greining og skýringartexti : Síldarminjasafn Íslands

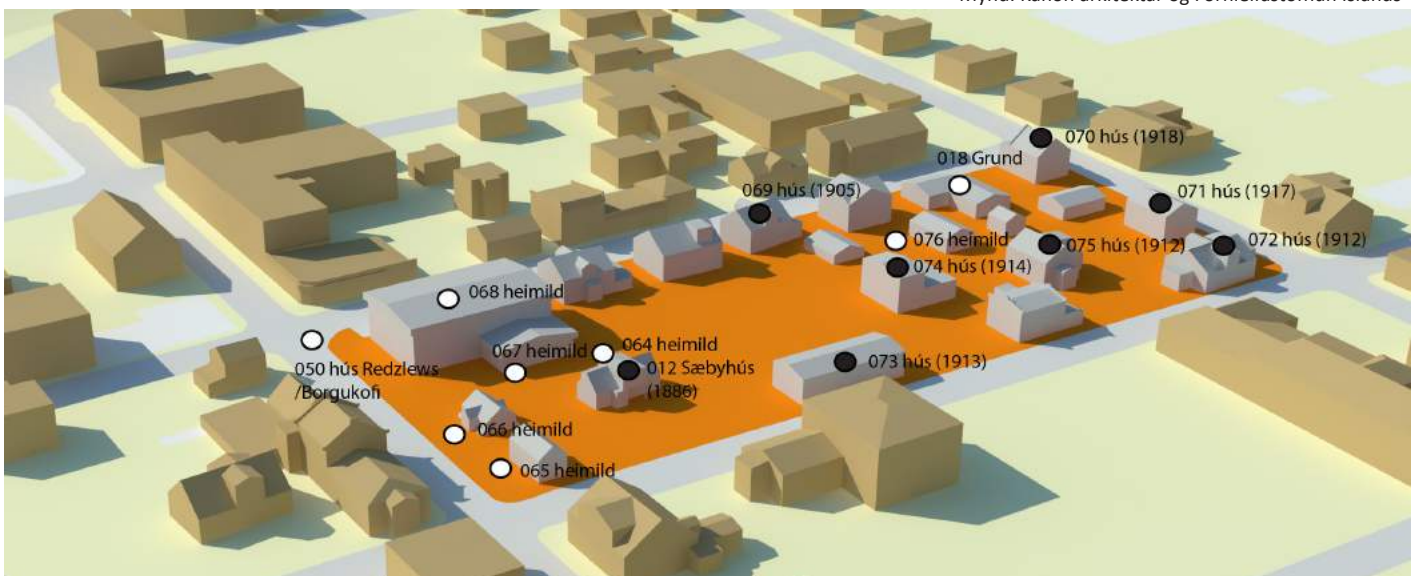
Hér eru merktir allir staðir sem teljast til fornleifa inni á reitnum. Uppistandandi hús sem eru eldri en 100 ára eru merkt með svörtum punkti en horfnar minjar með hvítum lit. Númer vísa í fornleifaskrá í viðhengi.

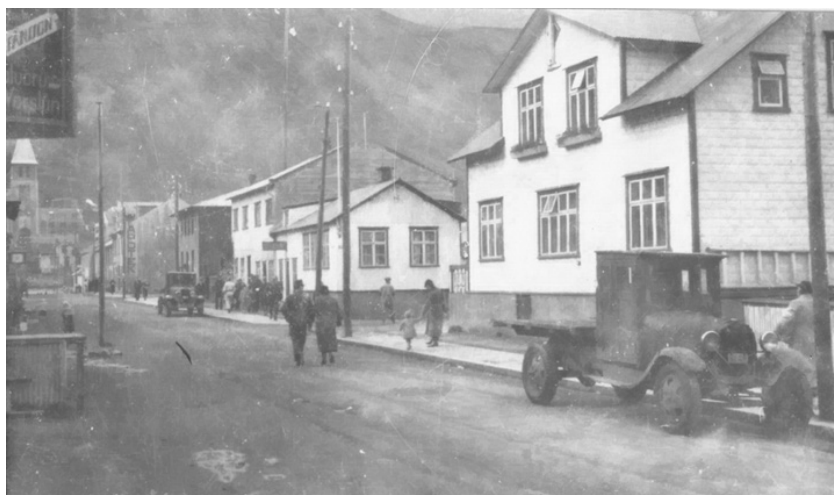
Horft vestur Aðalgötu á þriðja áratug 20. aldar. Einstefna til austurs og bílastæði samsíða götu vinstra megin. Steypt gata og gangstétt norðan megin. Rafmagns- og símalínur á tréstarum.

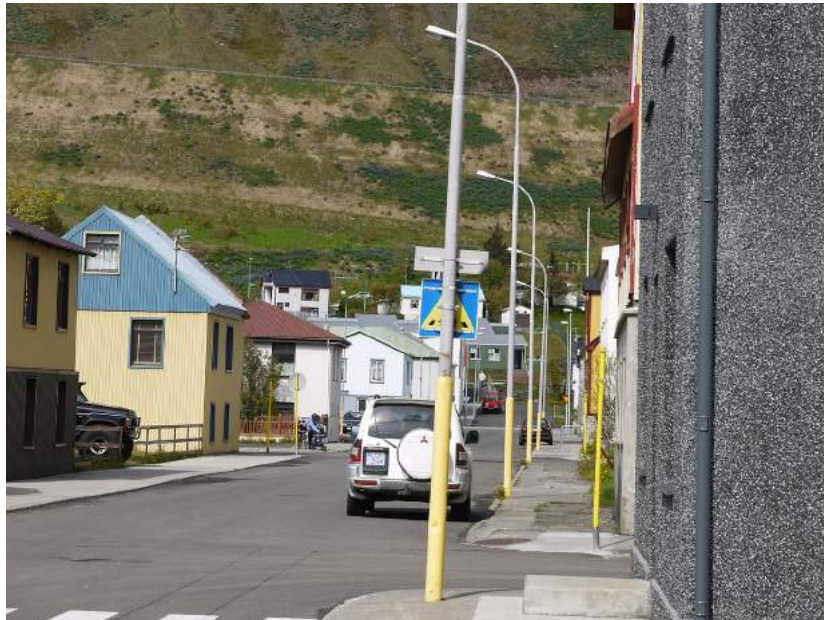
Horft norður Grundargötu 2017. Húsin standa á lóðamörkum við steyptar gangstéttar sem eru beggja vegna götu. Malbikuð tvístefnugata. Samsíða bílastæði austan megin. Hefðbundin götulýsing. Gangstéttar eru 1,5m og 2m breiðar, akstursleiðin er 7m breið.

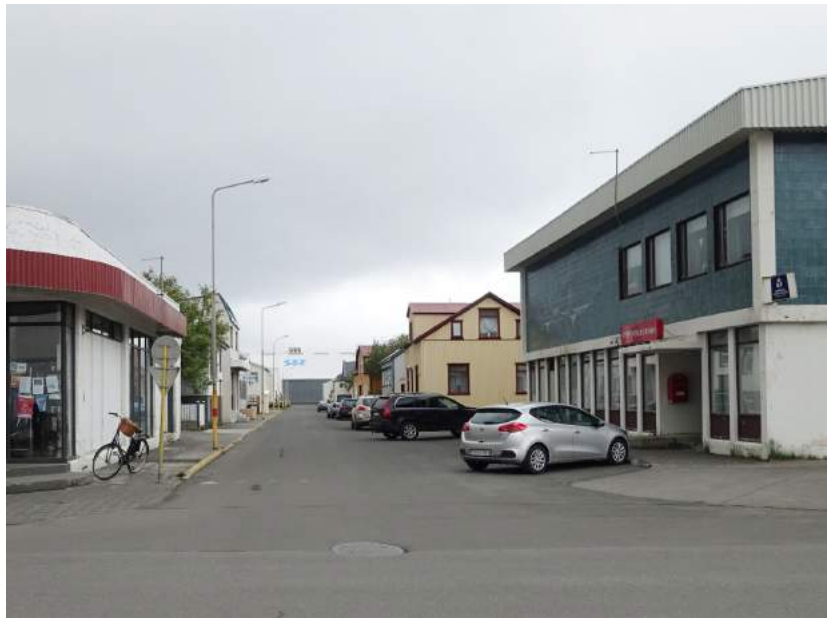
Horft norður Norðurgötu 2017. Flest húsin standa á lóðamörkum við steyptar gangstéttar sem eru beggja vegna götu. Malbikuð tvístefnugata. Samsíða bílastæði vestan megin. Hefðbundin götulýsing. Gangstéttar eru 1,8m og 1,8m breiðar, akstursleiðin er 7m breið.

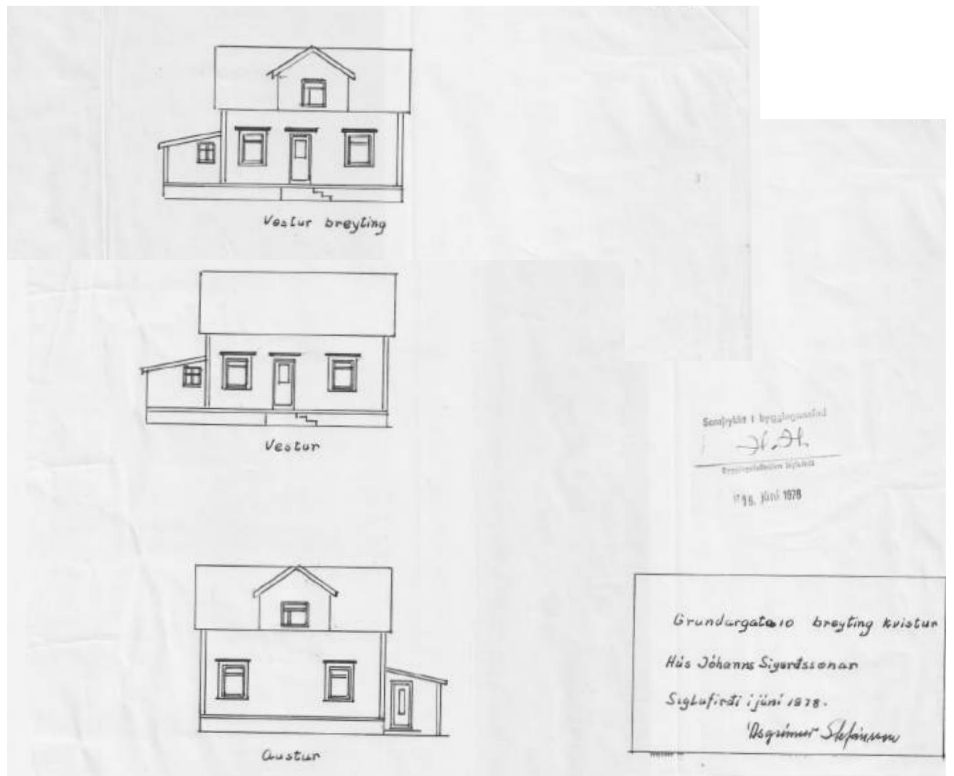
Umsókn um breytingar á kvisti 1978

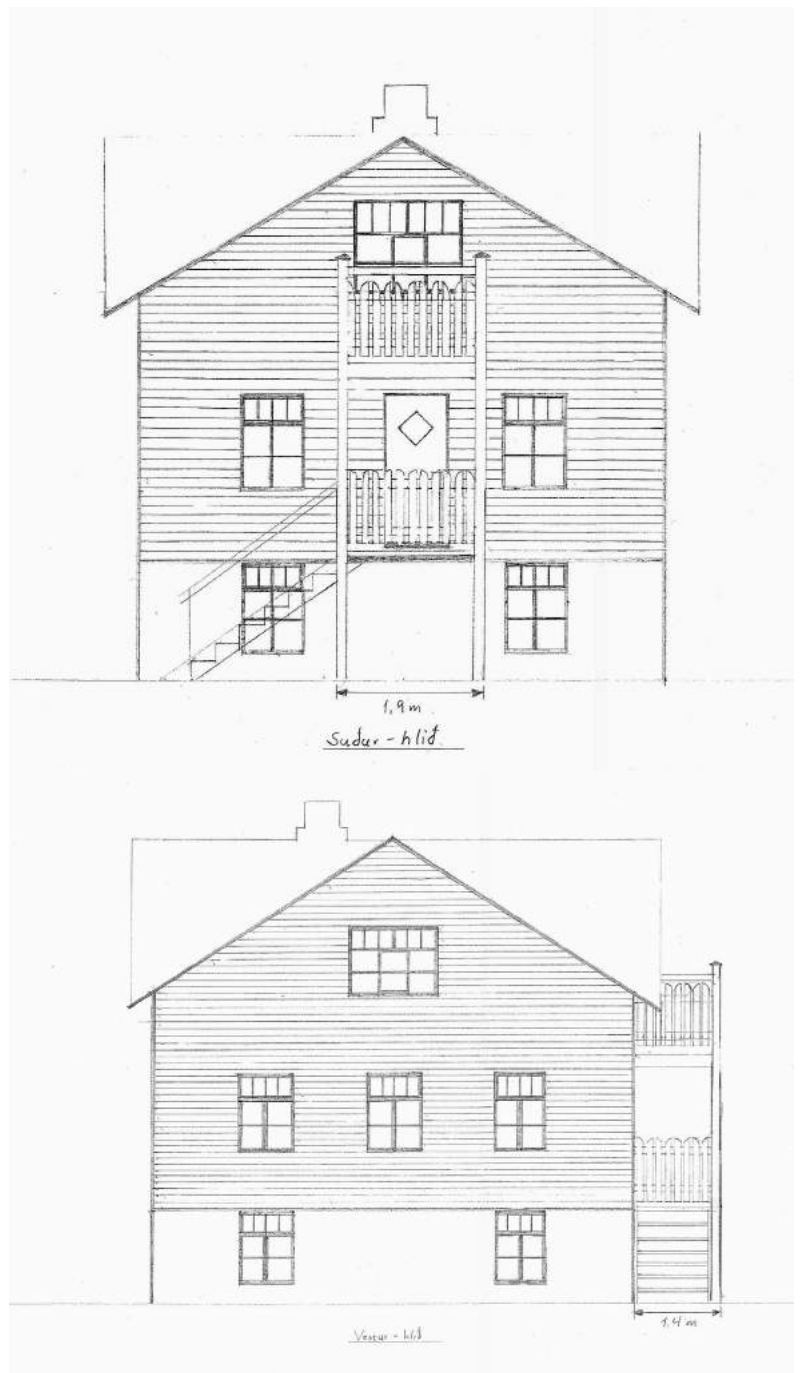
Teikningar af núverandi útliti hússins

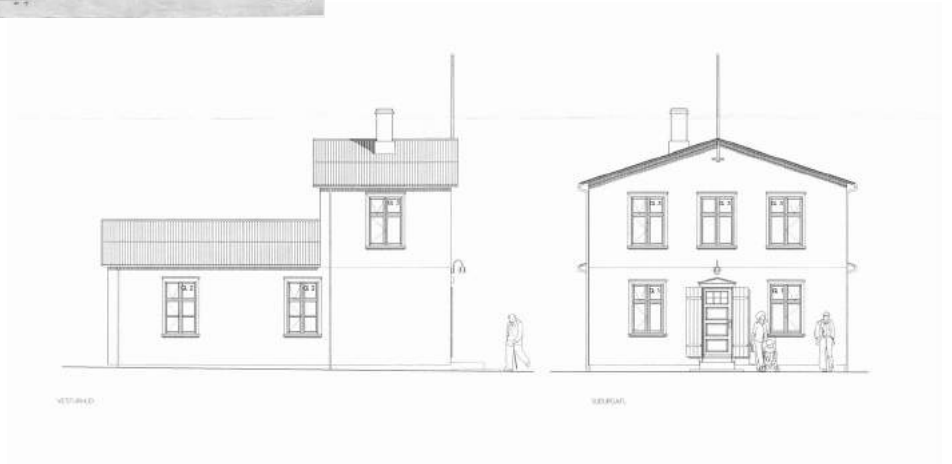
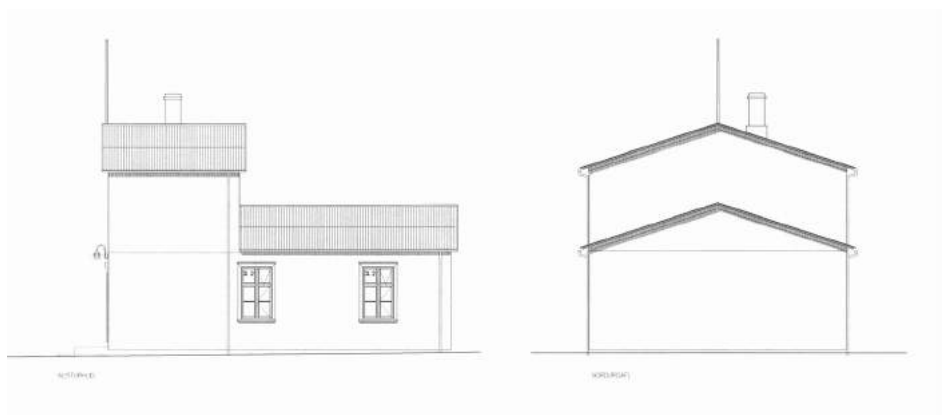
Teikningar af núverandi útliti hússins

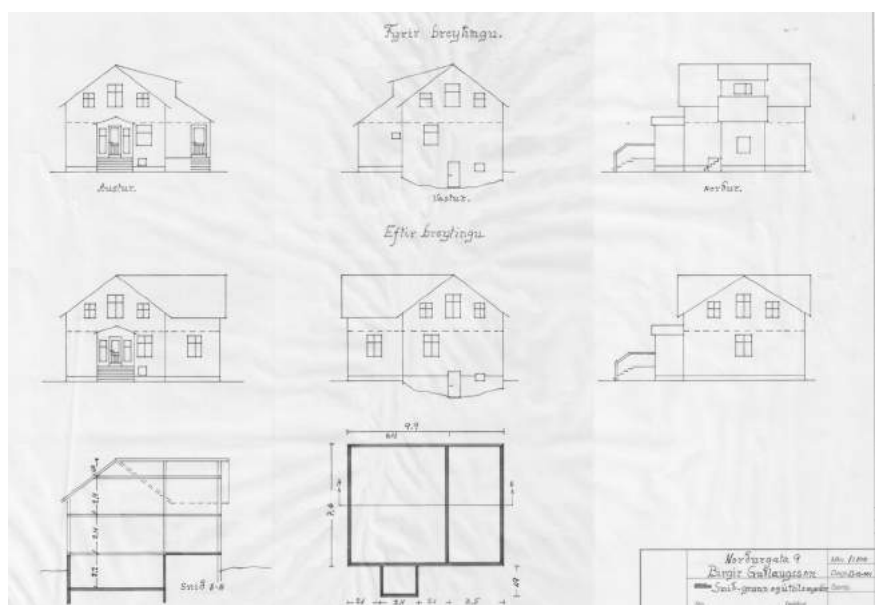
Tillaga að stækkun hússins til norðurs
