VIÐBRAGÐSÁÆTLUN VEGAGERÐARINNAR

Siglufjarðarvegur frá Hraunum
að Siglufirði, jarðsigs-, skriðu-
og grjóthrunshætta

Útbúið af Mannvit hf. í
samstarfi við Vegagerðina.

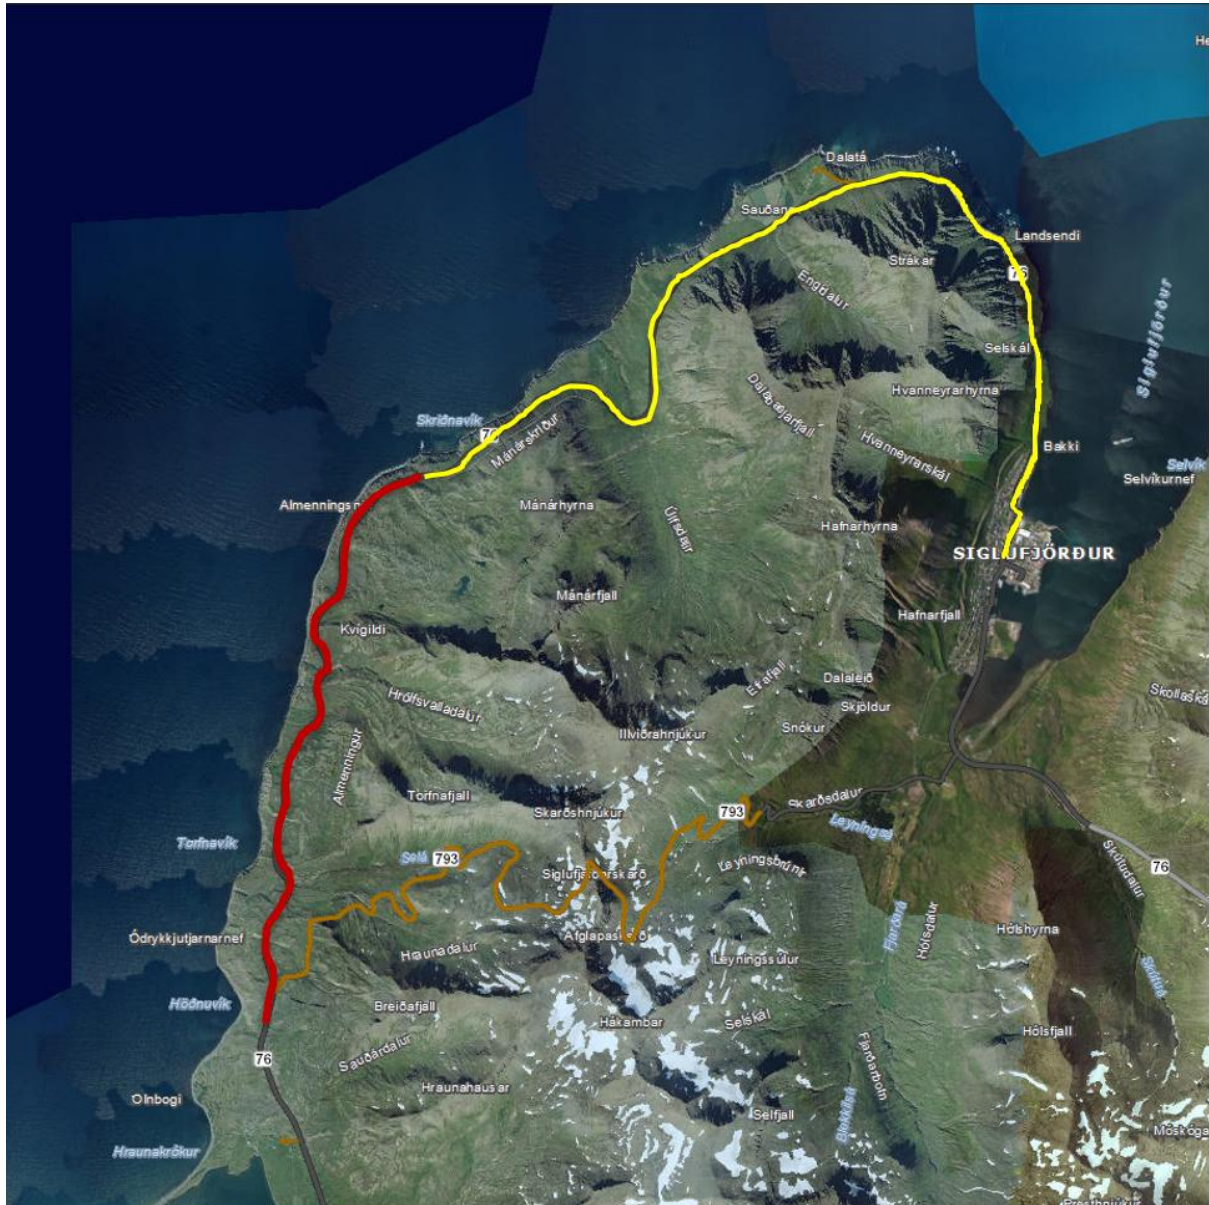
Mynd 1. Sá hluti Siglufjarðarvegar um Almenninga sem er þekktur sem skriðuhættusvæði (rauðmerkt) og grjóthrunssvæði (gulmerkt).

Jarðskrið er á þeim hluta Siglufjarðarvegar (76) sem kallast Almenningar og liggur frá Höðnuvík að Skriðnavík, sjá mynd 1. Þetta er 6-7 km langur veghluti sem er hér um bil nyrðri helmingur af vegkafla nr. 76-09, en hann er skilgreindur frá Ketilási að Almenningsnöfum (Skriðnavík). Frá Skriðnavík til Siglufjarðar, vegkafla nr. 10-11, sem er um 10 km, eru kaflar á veginum þar sem algengt er að grjóthrynji inn á veginn.

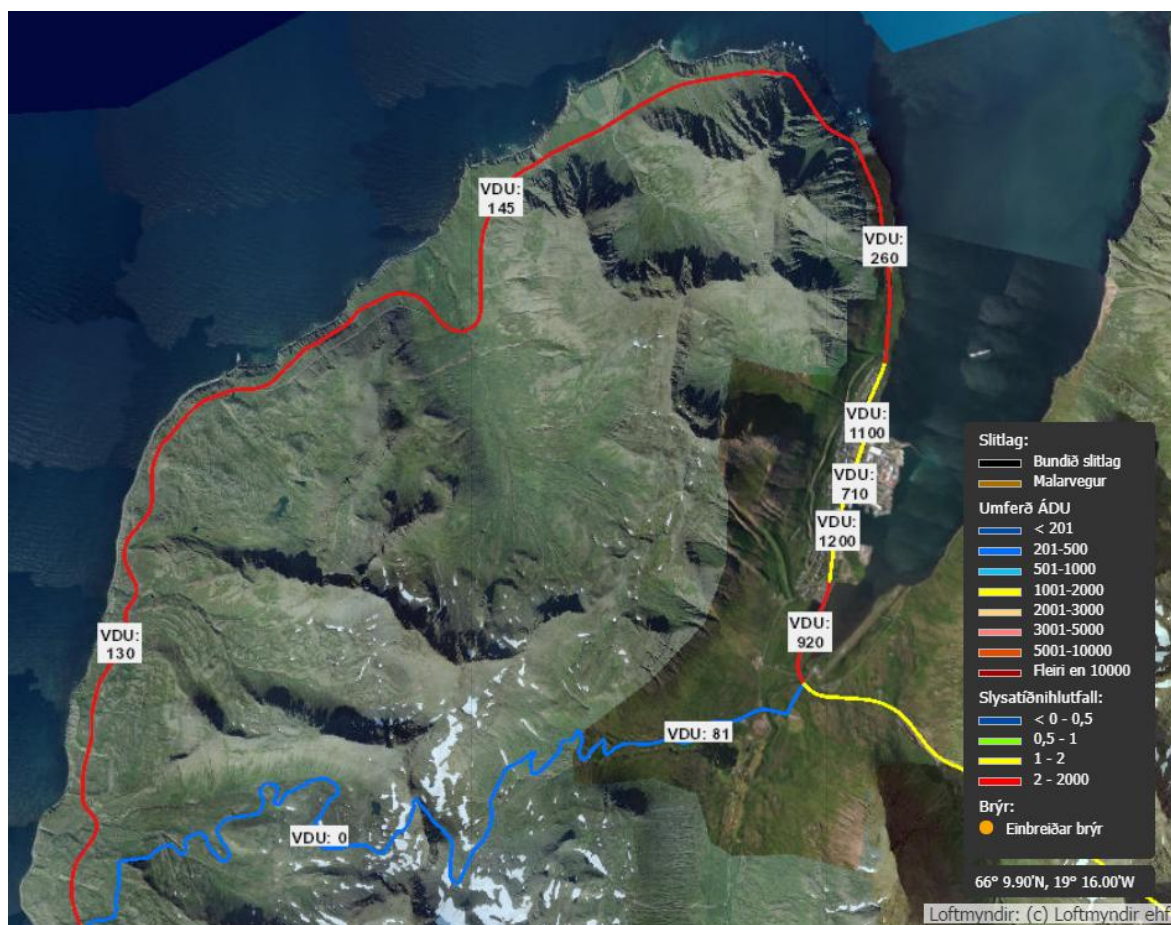
Mynd 3. Slysatíðni 2012-2016 [2].

Umferð á vegkafla 76-09 á Siglufjarðarvegi er um 295 ökutæki/sólarhring að meðaltali allt árið en á sumrin er umferð um 510 ökutæki/sólarhring og á veturna umtalsvert minni umferð eða um 130 ökutæki/sólarhring. Á tímabilinu 2012-2016 voru þar skráð 10 slys eða að meðaltali um 2 slys á ári. Útreiknuð slysatíðni er 1,89 fyrir milljón ekna km sem er 2,3 sinnum hærri tíðni en meðaltal á þjóðvegum landsins. Rétt norðan við Almenna, á vegkafla 76-10 sem nær inn fyrir Strákagöng, er slysatíðni þó tæplega þrisvar sinnum hærri og setur þann vegkafla í flokk með hættulegustu vegum landsins, sjá mynd 3 sem tekin er af heimasíðu Vegagerðarinnar. Ekki hefur verið kafað ofan í orsök þessara slysa en leiða má líkur að því að grjóthrun og skemmdir á vegi eigi drjúgan þátt í þeim fjölda slysa sem skráð eru á þessum vegaköflum.

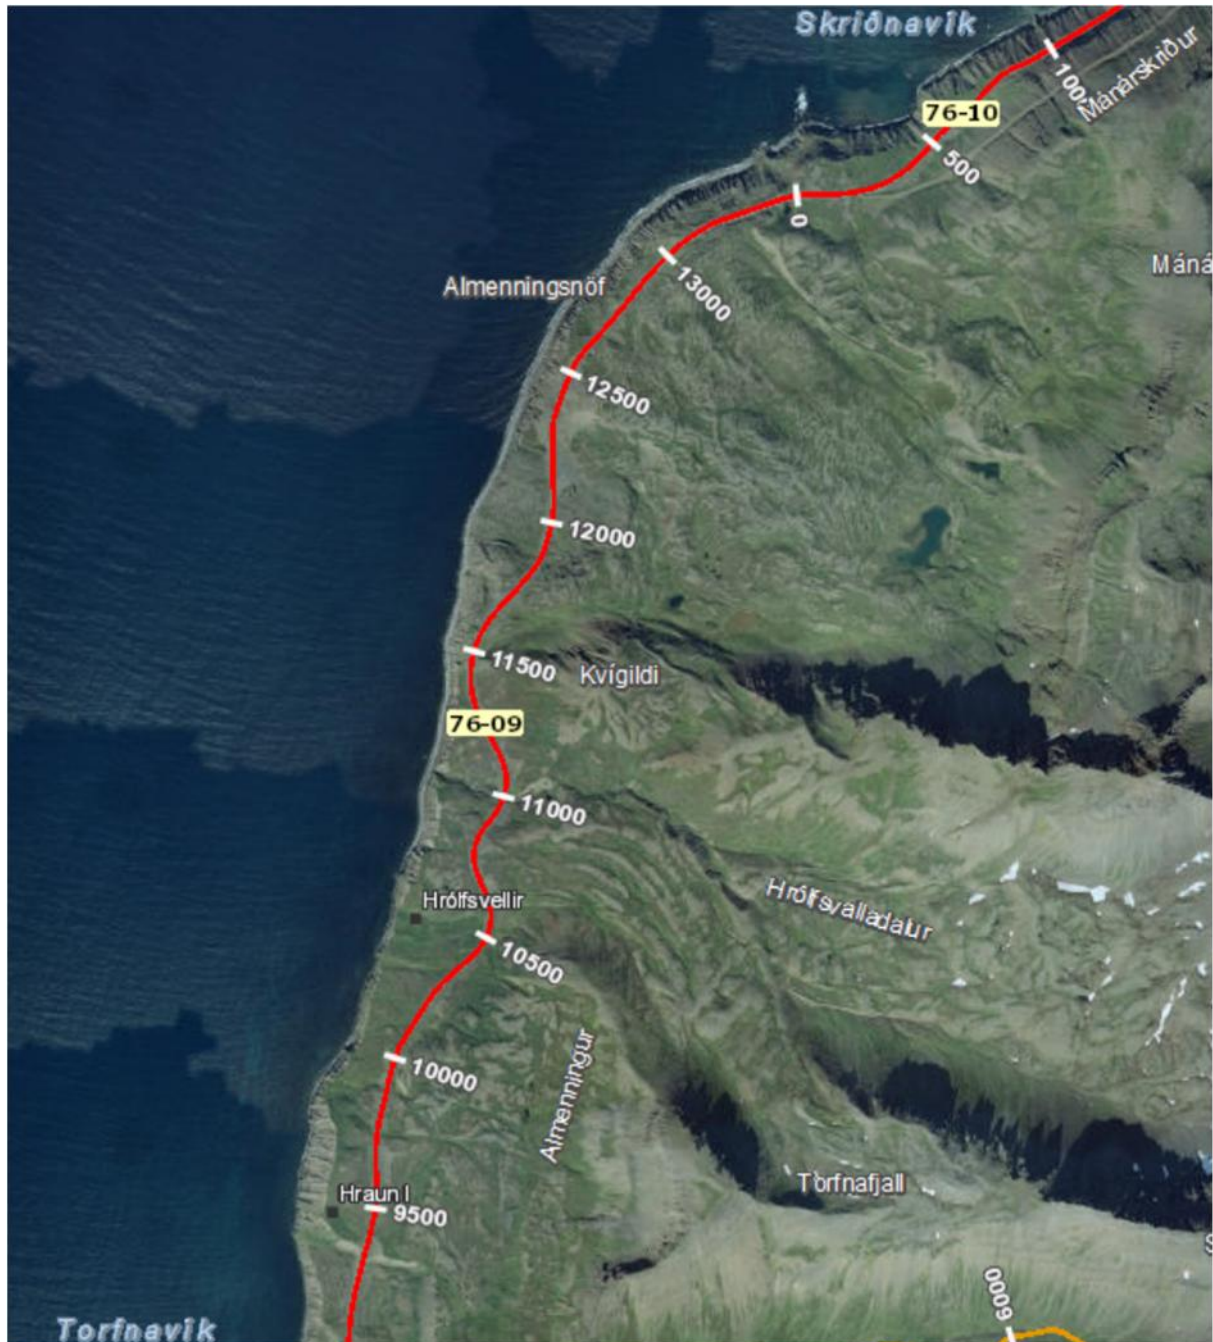
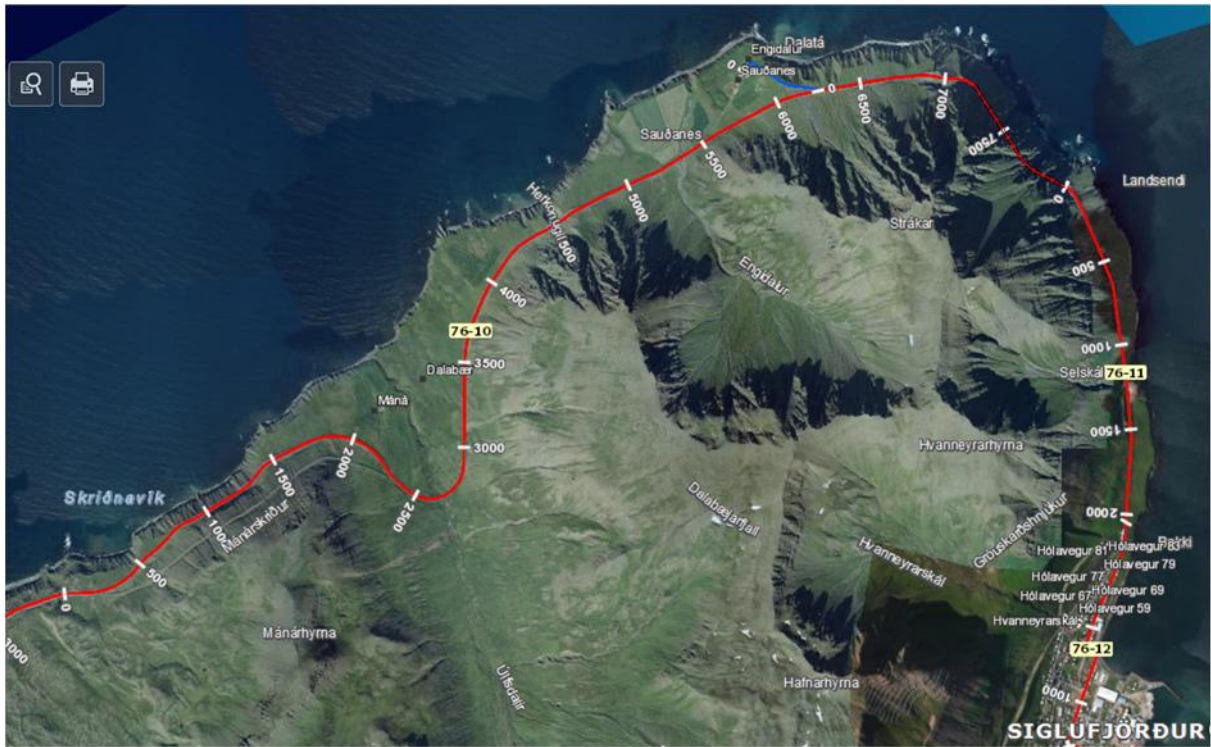
Yfirlitsmynd af vegi með stöðvarnúmerum
