Æfing Slökkviliðs Fjallabyggðar í Strákagöngum

Samantekt slökkviliðsstjóra

12. september 2023

Verknr. Vegagerðar: 4030-50-006

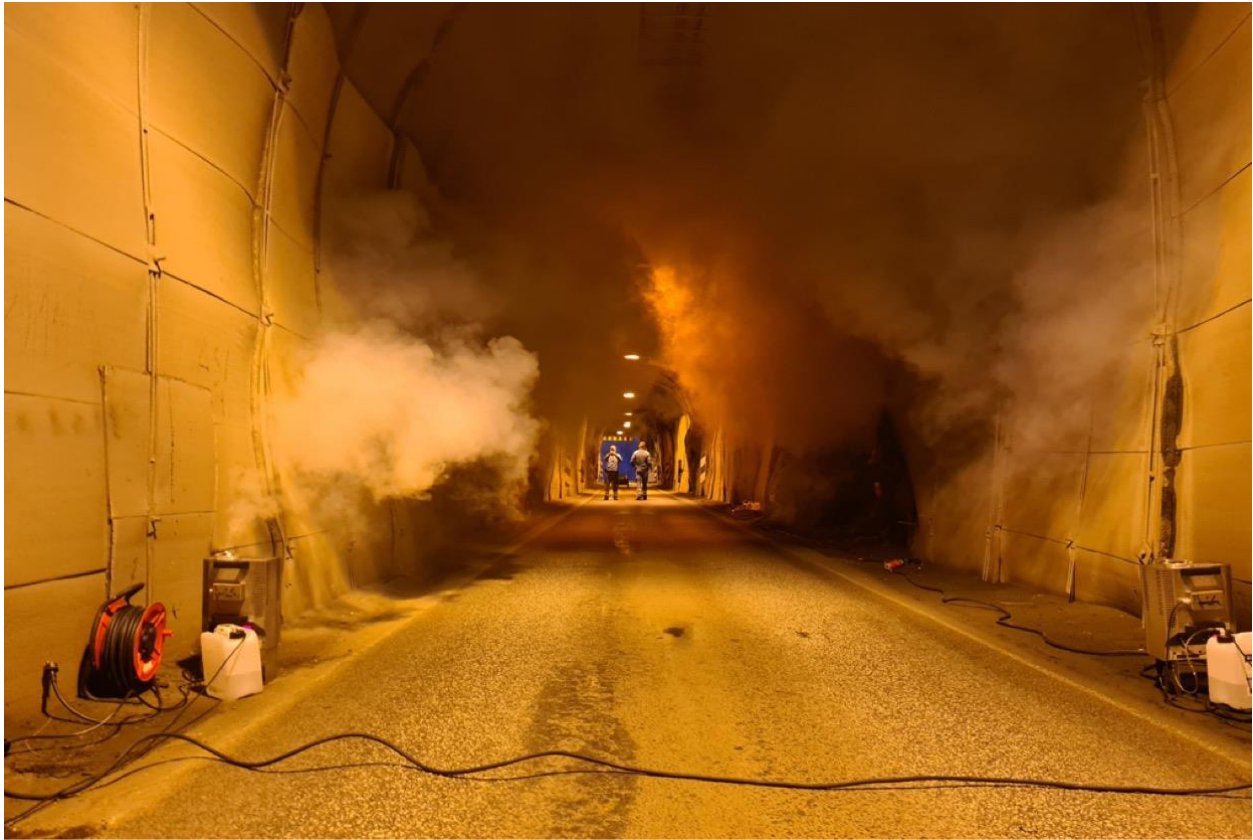
Við upphaf æfingarinnar þegar Strákagöng voru fyllt af reyk

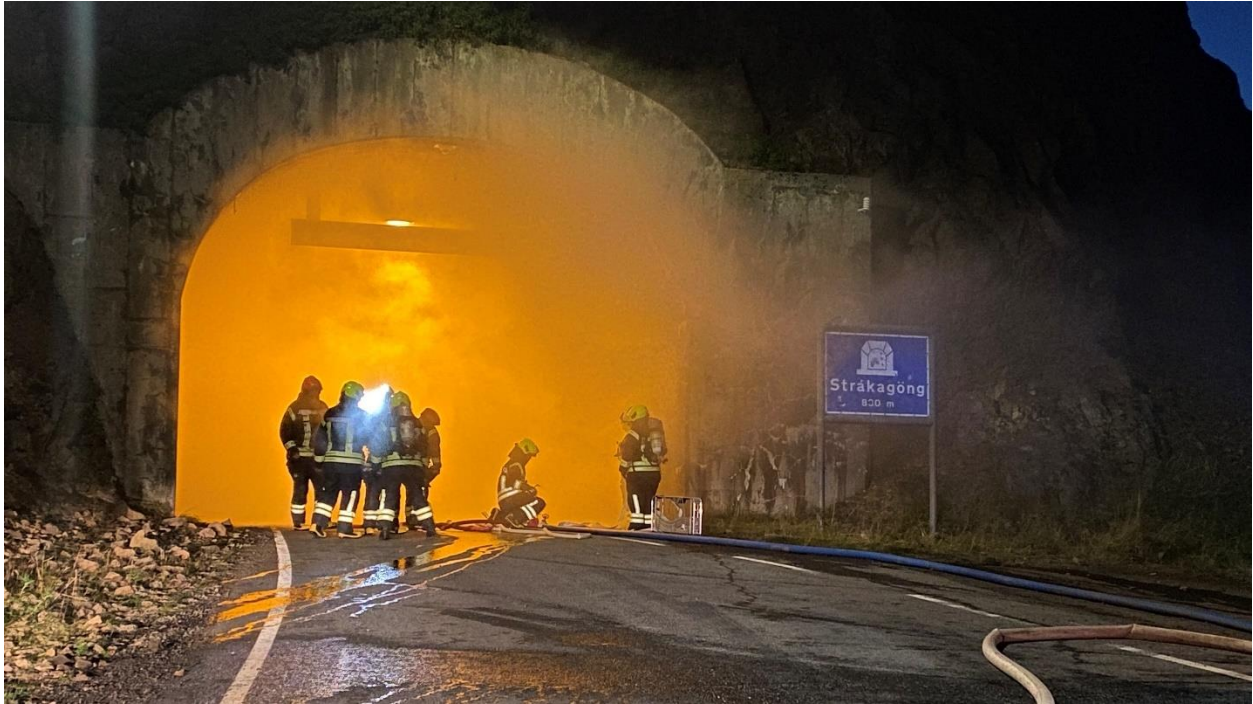
Aðstæður í og við Strákagöng við upphaf æfingar

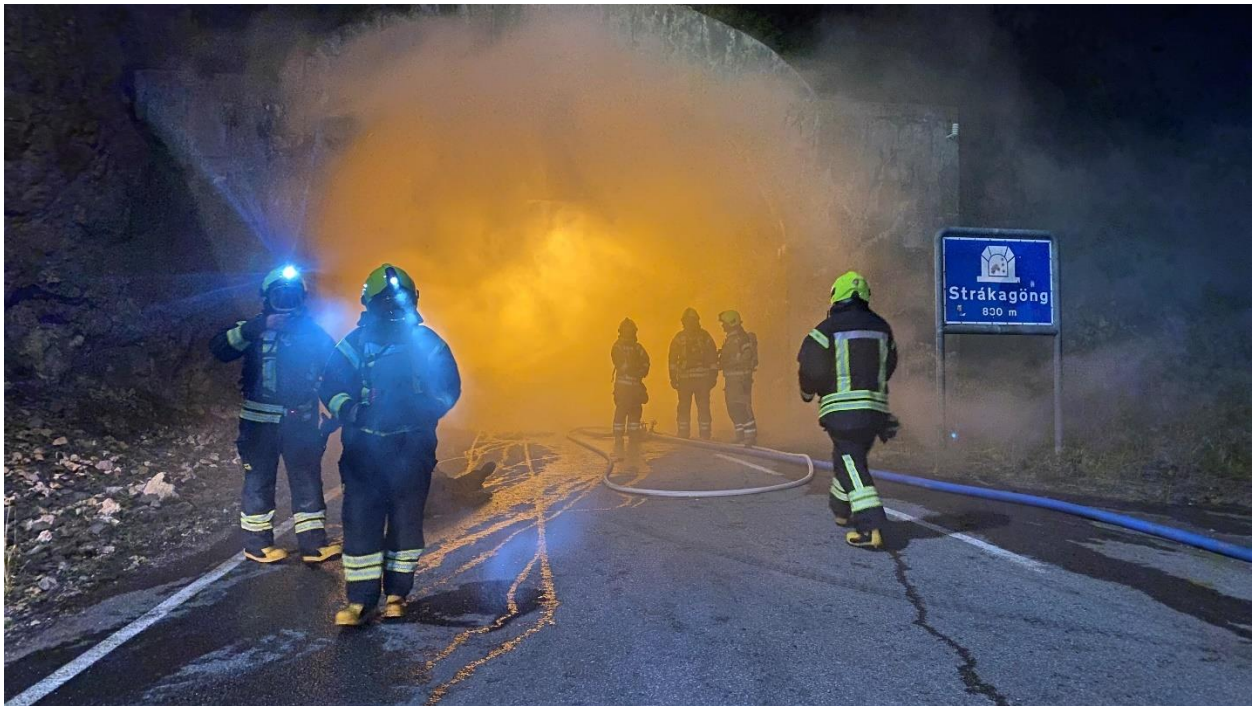
Æfingin í Strákagöngum var afar krefjandi fyrir reykkafera

Í vinnuferlum slökkviliða vegna reykköfunar er gert ráð fyrir því að slökkviliðsmaður reykkafi ekki lengur en 15-20 mínútur í einu við erfiðar og krefjandi aðstæður. Við þær aðstæður sem settar voru upp á þessari æfingu, þann búnað sem er til staðar og virkni gangnanna hefðu reykkafarar ekki getað farið mikið lengra inn í göngin til lífbjörgunar eða til þess að slökkva eld. Auk þess að fara í reykköfun við þessar aðstæður

þurftu reykkafarar að draga á eftir sér þungar brunaslöngur til þess að slökkva eld. Jafnframt þurftu reykkafarar að draga út úr göngunum 60-80 kg. dúkkur til að líkja eftir lífbjörgun. Þess ber að geta að þarna var æft við kaldan reyk. Ef reykur hefði verið heitur væru aðstæður mun erfiðar.

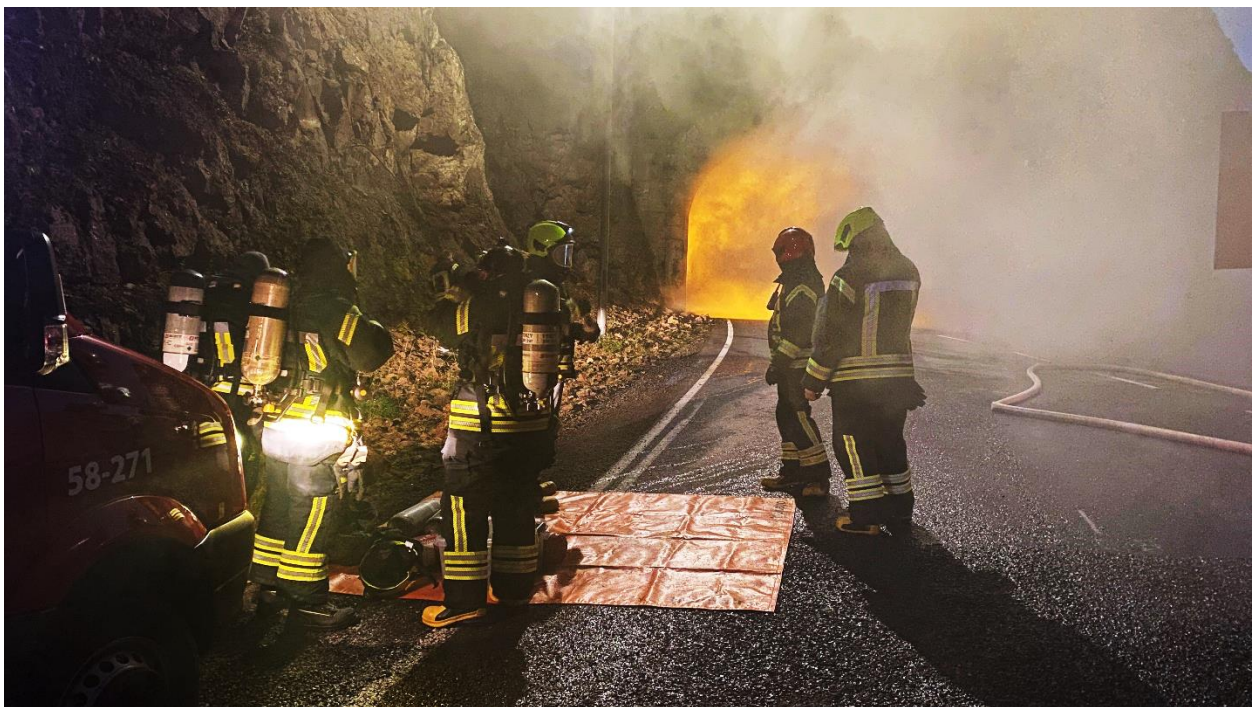
Miðað við vindstefnu þegar æfingin fór fram stóð reykur úr göngunum í átt að Siglufirði og því sóttu slökkviliðsmenn að á móti reyk. Reglulega gekk reykur yfir æfingasvæðið utan við göng. Tæki og tækjabúnaður hefði þurft að standa lengra frá gangamunna til að tryggja að engin fengi yfir sig „hættulegar“ lofttegundir. Ef uppsetning tækja og tækjabúnaðar hefði verið lengra frá hefði starf slökkviliðsmanna verið erfiðari við að koma slöngum og vatni inn í göngin.

Eins og sjá má gekk reykur langt út úr Strákagöngum og á stundum yfir æfingasvæðið. Uppsetning tækja og tækjabúnaðar hefði þurft að vera fjær gangamunna.

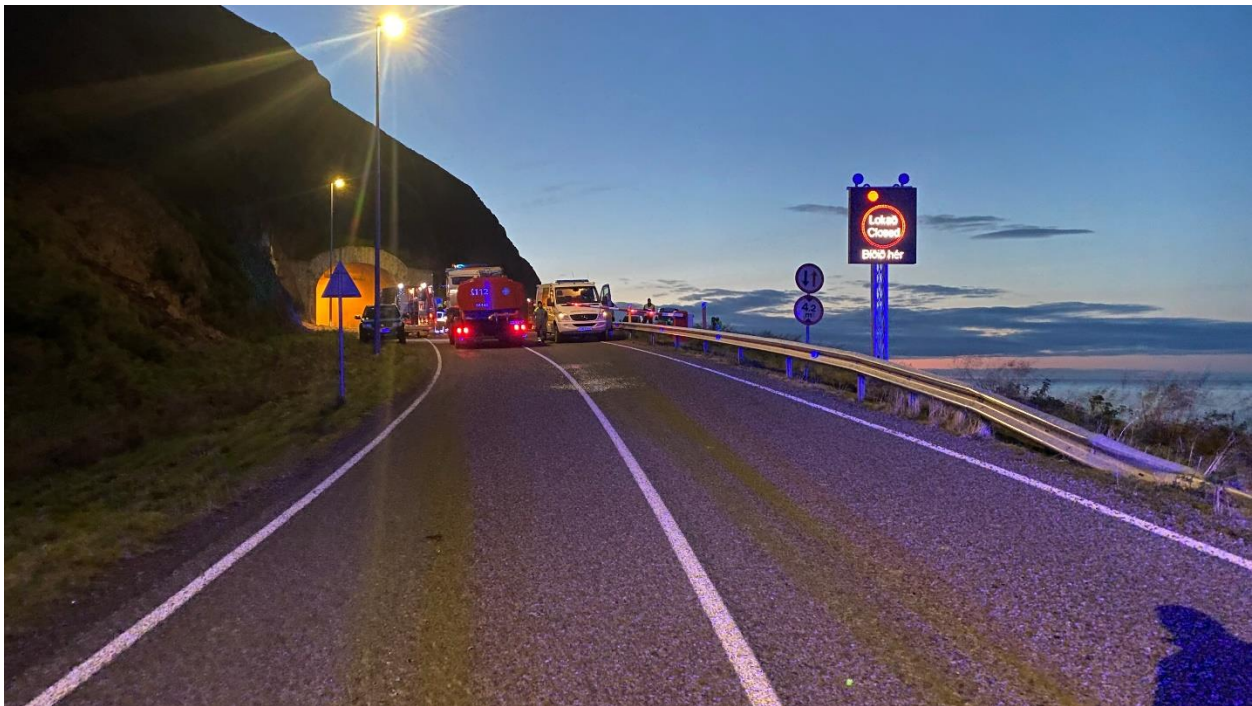
Aðkoma að vettvangi við Strákagöng á Æfingunni

Eins og greint var frá fyrr í skýrslunni varð það óhapp að slökkvibifreið var ekið á lokunarslá við Strákagöng. Ökumaður kvaðst hreinlega ekki hafa séð slánna. Aðrir ökumenn slökkvibíla tóku í sama streng og sögðu slánna sjást illa þrátt fyrir að á henni séu ljós.

Virgni ljósa a slánni er þannig að þegar sláin er uppi loga ljósin græn en þegar sláin fer niður verða ljósin rauð. Eins og sjá má á mynd hér að ofan er sláin niðri og ljósin rauð. Slökkviliðsstjóri telur að bæta mætti endurskinsmerkingar á milli ljósa. Til dæmis með Battenburg endurskinsmerkingum. Samskonar merkingar eru á tækjum viðbragðsaðila í dag.
