## **Minnisblað til sveitarstjórnar vegna flóða á Siglufirði**

Þann 31. ágúst fóru framkvæmdastjóri og byggingarverkfræðingur Viðlagatryggingar Íslands til Siglufjarðar til samráðs og undirbúnings við skipulag tjónamats.

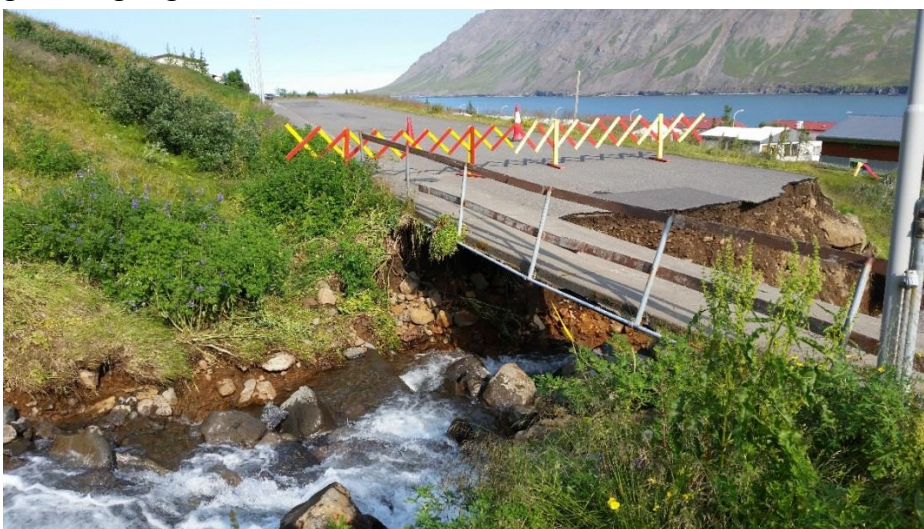
Mynd 1 - Gatan hefur skolast burt við Hólaveg

Í þeim miklu vatnavöxtum sem urðu í Hvanneyrará höfðu vegræsin undir Hólaveg og Fossveg ekki undan. Það leiddi til þess að göturnar rofnuðu með tilheyrandi tjóni á götum og vegræsum.

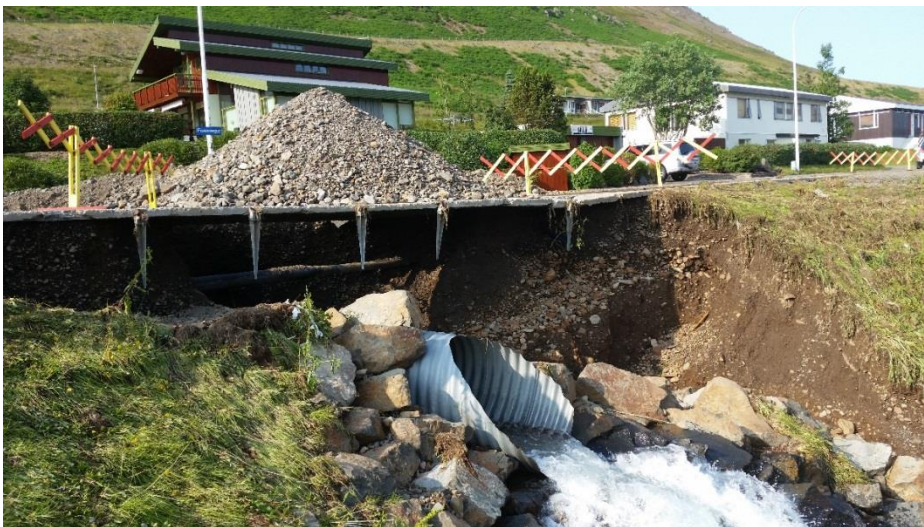
Mynd 2 - Efnið úr veginum við Fossveg hefur skolast burt

Við Fossveg má sjá hvernig grófri mól hefur verið ýtt upp til að beina Hvanneyrará aftur í réttan farveg í þeim tilgangi að lágmarka tjón.

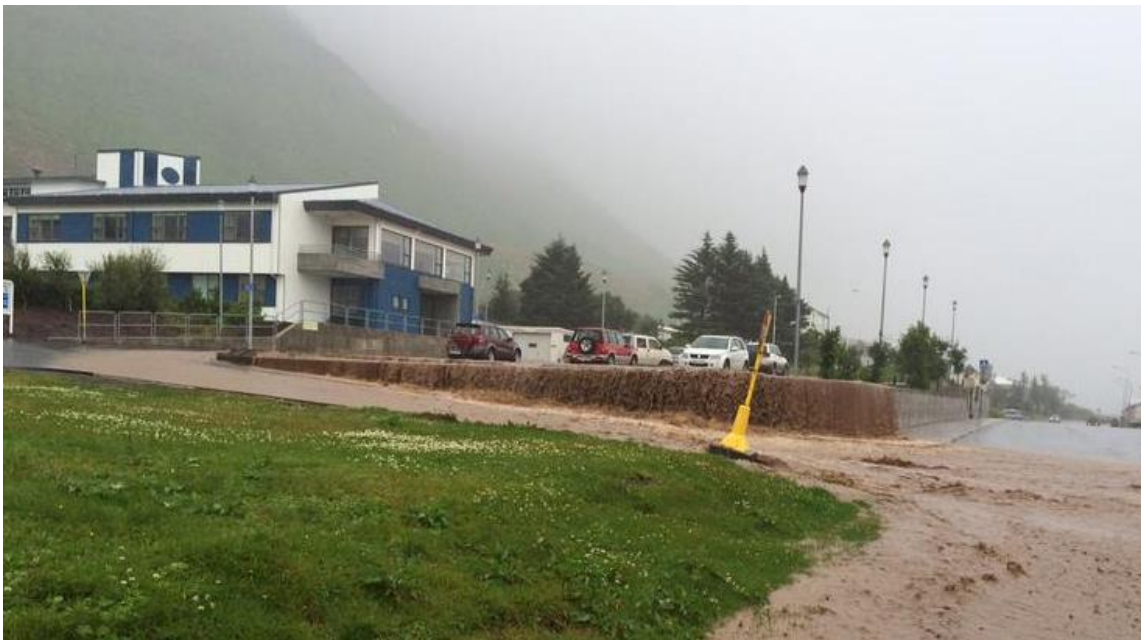
Mynd 3 - Ástandið á bílastæðinu við heilsugæslustöðina áður en tókst að koma stjórn á rennslið aftur

Vatnið sem ruddi sér leið frá veginum við Fossveg og upp úr farvegi sínum niður brekkuna og yfir bílapanið við heilbrigðisstofnunina olli umtalsverðum skemmdum á bílapaninu. Eins og sjá má á meðfylgjandi mynd flutti áin sig yfir á bílastæðið og leit svona út um miðjan dag, föstudaginn 28. ágúst 2015.

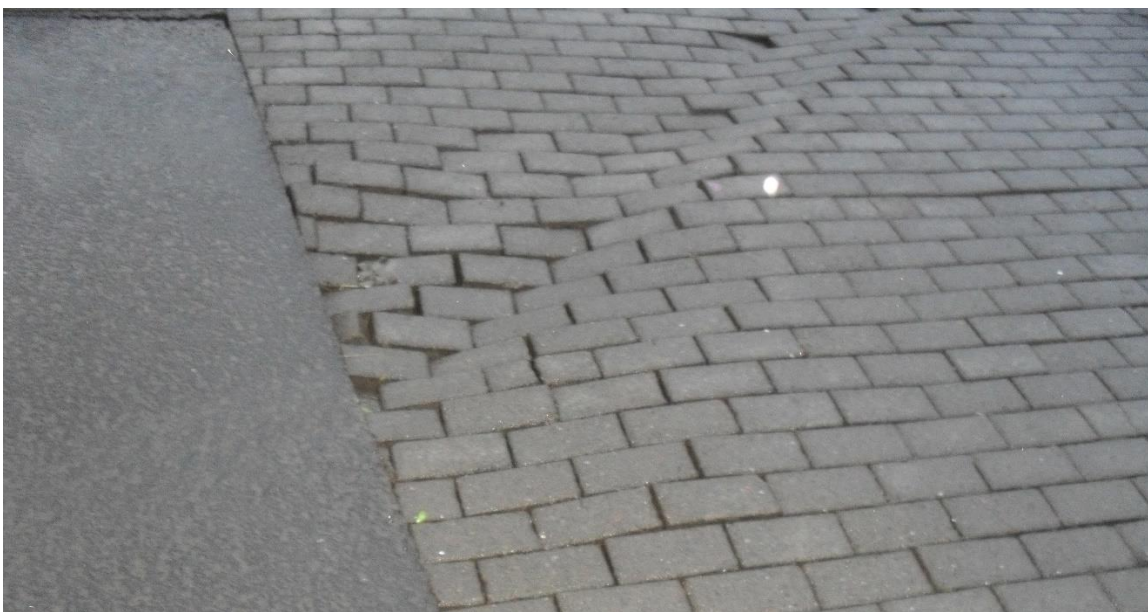
Mynd 4 - Hellulögnin eftir að búið var að ná stjórn á aðstæðum

Á mynd 4 sést hvernig hellulögnin á bílastæðinu lítur út þar sem vatnið fossaði yfir stéttina, með þeim afleiðingum að mól og sandur skolaðist undan hellulögninni. Þetta tjón fellur ekki undir bótaskyldu Viðlagatryggingar Íslands.

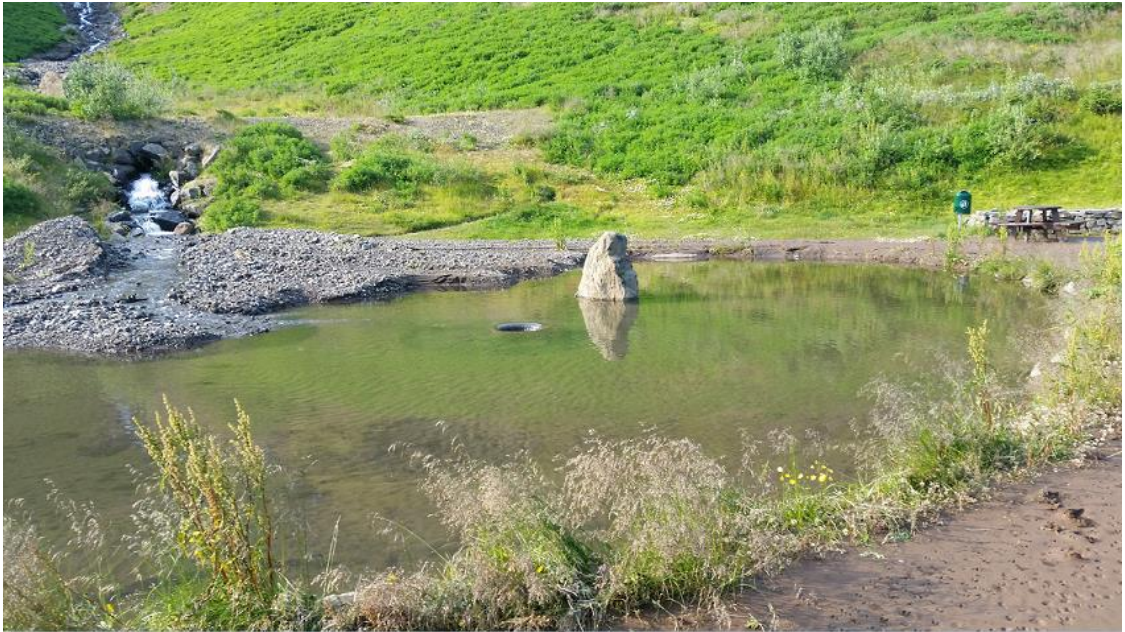
Mynd 5 - Tjörn norðan Siglufjarðar

Í útjaðri bæjarins, bæði að norðan og sunnan eru tjarnir sem útbúnar voru í tengslum við gerð snjóflóðagarðanna. Báðar tjarnirnar urðu fyrir aurskriðum með þeim afleiðingum að þær grynnguðu verulega. Þetta tjón fellur ekki undir bótaskyldu Viðlagatryggingar Íslands.
